4.2 原子力施設の事故例

原子炉施設中でも、内蔵する放射能が非常に多い原子力発電所は深層防護の深さは深く、また多くの多重の障壁もある。一方、燃料再処理施設や核燃料取り扱い施設は、内蔵する放射能に応じて適切な深層防護および多重の障壁を施している。

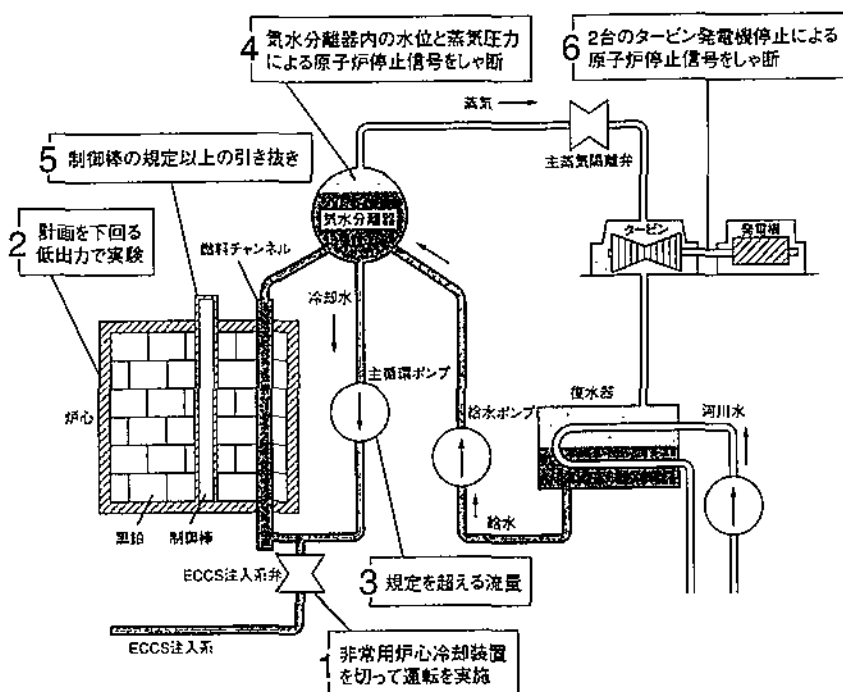
図 4.2-1 チェルノブイリ原子力発電所の概念図

4月25日午前1時、原子炉の出力が低下し始めた。13時5分、原子炉の熱出力が定格出力の2分の1の160万kWとなった。そこで、2ループのうち片方のループのタービンを停止した。次に試験計画に従って14時に非常用炉心冷却装置が切り離された(図4.2-1の1)。引き続き出力を低下しようとしたが、給電指令からの要請で50%出力のまま運転を継続し、23時頃によく出力低下作業を再開した。試験は熱出力70~100万kWで行う計画であったが、運転員が制御系の切り替え作業に失敗して、熱出力は3万kWに低下した。

その間原子炉出力を下げた状態で長時間運転していたために、核分裂生成物のキセノンの量が増大していた。キセノンは中性子の吸収が大きいために、原子炉の余剰反応度^(注1)が低下し、出力上昇は困難を極めた。4月26日午前1時になって、運転員は制御棒を手動で引き抜くことによって熱出力を20万kWに何とか維持することができたが、それ以上の出力にはできなかった。そしてこのとき大部分の制御棒は上限まで引き抜かれていた。炉内に挿入されていなければならない制御棒が規定の本数を下回ったにもかかわらず(図4.2-1の5)、運転員は規定を無視して原子炉を停止しなかった。そして、このような状態にもかかわらず試験を実施するための準備が進められた。

運転員は6台の主循環ポンプの他、待機中の2台の主循環ポンプも運転した。このとき、出力が低過ぎたため、炉心流量は規定の制限値を超えて過大になった(図4.2-1の3)。そして気水分離器の水位、圧力の制御が困難になったので、運転員は水位、圧力のスクラム信号(原子炉緊急停止信号)を切り離した(図4.2-1の4)。

また、運転員は試験が失敗したときに再試験を容易に行うために、タービンを停止したときに出るスクラム信号も切り離した(図4.2-1の6)。

4月26日午前1時23分4秒、計画を下回る低出力にもかかわらず(図4.2-1の2)、運転員は試験のため、送電回路を遮断して試験を開始した。

1時23分40秒、運転員は、出力の急上昇を見て手動のスクラムボタンを押して原子炉を緊急停止したが、規定以上に制御棒を引き抜いていたために、負の反応度が入る速度が遅く、正の出力係数によって増加した反応度を抑えきれず、出力は加速度的に増大し、暴走した。

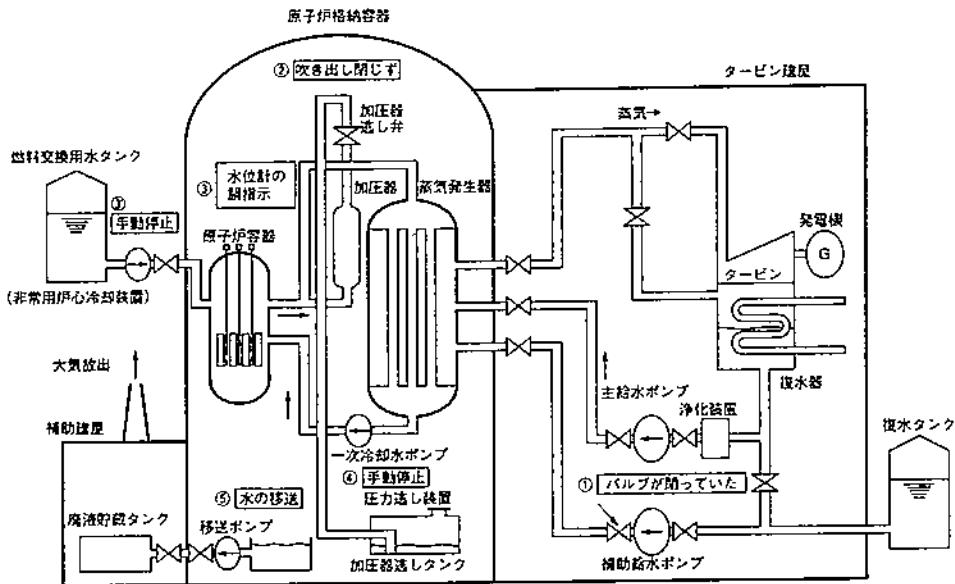
図4.2-2 TMI原子力発電所の概念図

1979年3月28日午前4時0分37秒に、2次系の主給水ポンプが故障のため停止した。このため補助給水ポンプが自動的に起動したが、ポンプ出口弁が閉っていたので、蒸気発生器への2次冷却水の供給が行われなかった（図4.2-2の①）。このため1次冷却系の温度と圧力が上昇し、加圧器逃し弁は事故後3～6秒で自動的に開き、さらに圧力の上昇のため事故後9～12秒で原子炉は自動スクラムした。

原子炉がスクラムしたので、1次系の圧力は降下し、事故後12秒～15秒で加圧器逃し弁が自動的に閉じる圧力まで下がった。しかしこの弁は開いたまま固着の状態になっていたので、1次冷却材が逃し弁を通して加圧器逃しタンクに流出する状態が続いた（図4.2-2の②）。

さて、加圧器逃し弁が自動的に閉じる圧力まで下がった後も、原子炉の圧力は下降し、事故後2分には非常用炉心冷却装置（高圧注水ポンプ2台）が自動起動した。しかしながら、事故後4.5分に加圧器水位計の指示が上限に近づいた（図4.2-2の③）のを見た運転員は高圧注入ポンプの1台を停止し、残りの1台の流量を最低限にまで絞った（図4.2-2の③）。そのみならず、1次冷却材の抽出量を最大にした。その後も高圧注入ポンプを止めたり絞ったりして運転した。すなわち、冷却材が減少しているのに、これを補給せず、却って減少を促進する操作を行ったことになる。この操作は事故を進展させた2番目に大きい因子である。

時間の経過とともに、1次冷却材はますます減少し、蒸気泡が増加した。このため、1次冷却材ポンプの振動が激しくなり、ポンプの破損を恐れた運転員は、事故後約1時間30分後に1次冷却水ポンプをすべて手動で停止した(図4.2-2④参照)。ポンプが運転されている間は、水と蒸気の混合物が循環して炉心を冷却していたが、ポンプが停止されると、水の流れが止まり、蒸気と水が分離し炉心の上部が蒸気中に露出し始めた。

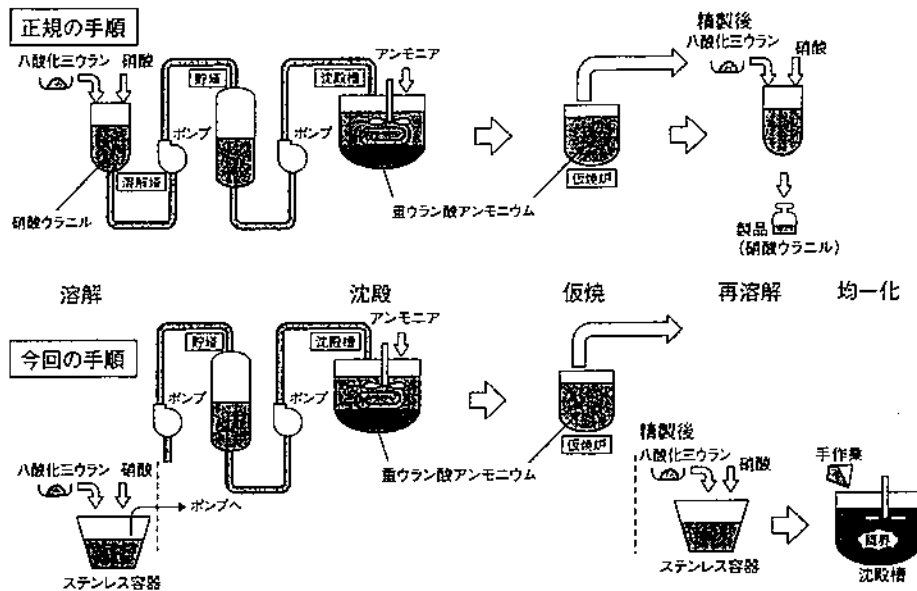
図 4.2-3 JCOでの硝酸ウラニル製造工程概念図

硝酸ウラニルの製造において、図4.2-3の手順の右上側に示すように、本来であれば酸化ウラン粉末を溶解塔で硝酸を加えて溶解すべきところを、今回は図の右下側に示すように、ステンレス容器で酸化ウランを溶解した。これは設置許可違反であるが、これでは事故に至っていない。

そして、貯塔を用いて濃度を均一にするという社内で作成した手順書を無視して、図の今回の手順の右下側に示すように、ステンレス・ビーカーおよび漏斗を用いて手作業で、形状制限をしていない沈殿槽に29日には製造の4バッチ（約9.6kgU）の硝酸ウラニル溶液を注入し、30日には午前3バッチ（約7.2kg）の硝酸ウラニルを注入しようとした。

社内で作成した手順書を守っていれば臨界事故には至らない。しかしながらこの手順書を守らずに、形状制限をしていない沈殿槽を用いて濃度を均一化しようとして、臨界量を超える硝酸ウラニル溶液を注入したために、9月30日午前10時35分頃、沈殿槽内の硝酸ウラニル溶液が臨界を超え、臨界事故が発生した。

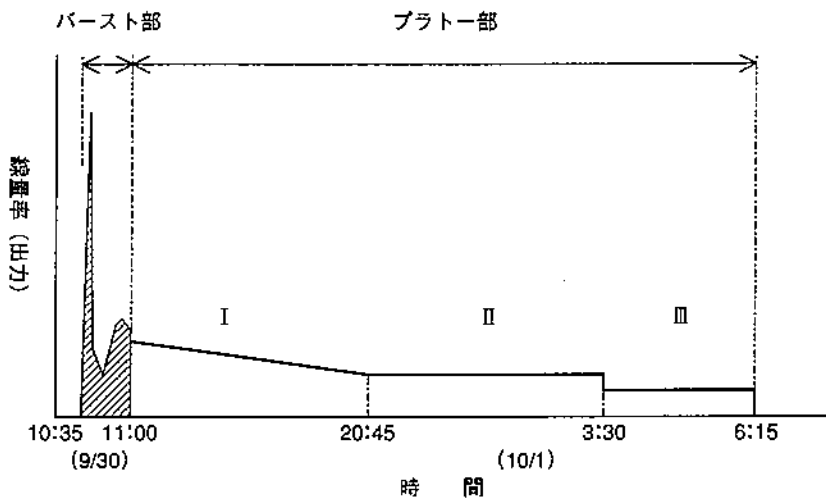
図4.2-4 JCO臨界事故の出力パターン

事故は、図4.2-4に示すように、最初に瞬間的に大量の核分裂反応（バースト部）が起り、その後、約20時間にわたって緩やかな核分裂状態（プラトー部）が続いた。

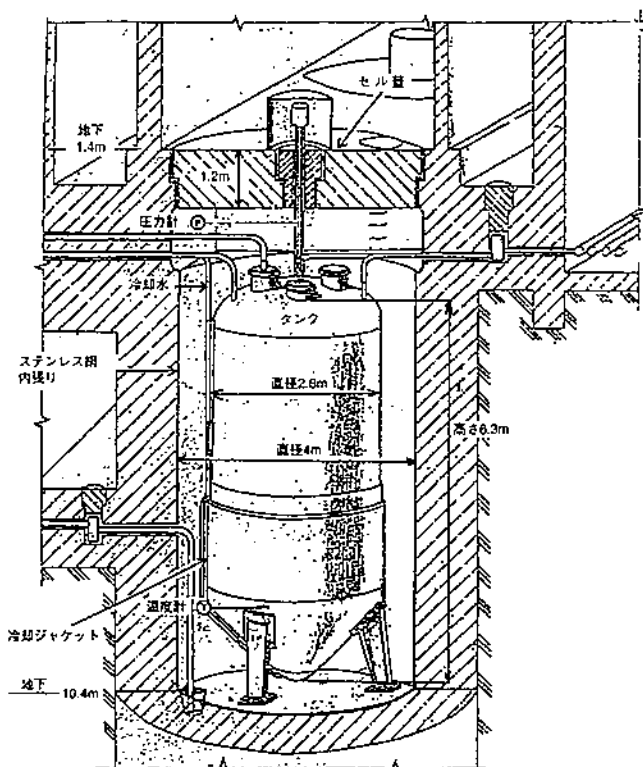
図4.2-5 トムスク再処理施設の供給液調整タンクおよびセルの配置図

供給液調整タンクは、ステンレス鋼製の、直径2.8m、高さ6.3m、容積34.15m³のものであって、建屋内地下にある直径約4m、容積約100m³の円筒状セル内に設置されている。セルは厚さ約1.2mのコンクリート製で重量約40トンの蓋とステンレス鋼製の内張りがある（図4.2-5参照）。

混合を行う前の供給液調整タンク内の溶液は 4 m^3 で、 30 g/l のウランと1.5規定の硝酸が含まれていた。この溶液は6か月以上容器内に滞留していたと推定されるもので、表面にリン酸トリブチル (TBP) およびその劣化生成物、希釈剤中の不純物の芳香族炭化水素などを含む有機物の層が存在していた可能性が高い〔これが事故の最初の要因と考えられる。すなわち、有機溶媒およびその劣化生成物などの蓄積防止対策が十分ではなかった〕。

2回目の移送が行われた。移送されたウラン溶液は1回目の溶液と同じウラン濃縮缶で加熱処理された溶液 7.5m^3 で、 440g/l のウランと0.5規定の硝酸が含まれていた。タンクの温度計の指示は 45°C ないし 50°C であった。しかし、2回にわたる移送作業中に、規定で定められた空気による溶液の攪拌が行われなかった〔2回にわたる無攪拌は規定違反である。これが事故の第2要因である〕。従って、温度計は 45°C ないし 50°C を示していたとしても、タンク内溶液の上部では高温となっていた可能性が高い。

酸濃度調整のため、供給液調整タンクに濃硝酸 1.5m^3 が注入された。通常は、12規定の濃硝酸が用いられるが、この作業の際には14.2規定の濃硝酸が用いられた〔これは規定違反である〕。この作業の際および作業後に、規定で定められた空気による溶液の攪拌は行われなかった〔これも規定違反であって、事故の第3要因である。このためウラン溶液の上に、濃硝酸とTBPおよびその劣化生成物を含む有機物が接触した状態で層を形成し、それらの接触面における局所的な発熱反応^(注1)が生じ始めたと考えら

タンク内の圧力が異常な上昇を始め、通常よりも0.15気圧高くなるとともに、さらに上昇を続けた。このため、運転員は監督者と相談のうえ、隣接するタンクを介して圧力を開放するための臨時の操作を行った。事故後、圧力を開放する弁を確認したところ、弁の開度は70%であった。このことから排気管は排気機能が低下していたと考えられる。このような状況の下で、濃硝酸と有機物との高温下の早い反応により発生したガスが排出されにくくなったためにタンク内の圧力が上昇し、これにより蒸発潜熱による除熱が不十分になってタンク内の溶液の温度が上昇したものと考えられる〔これが事故の第4要因である。この反応により供給液調整タンク内の溶液の温度が高温条件に達し、TBPおよびその劣化生成物の錯体の急激な分解反応^(注2)が起こったと考えられる。このためタンク内の圧力がさらに上昇し続け、ついにはタンクが破裂する圧力にまで上昇したと考えられる]。

高圧のため供給液調整タンクが破裂し、内部の溶液がセル内に放出された。破裂時のタンクの圧力は約18気圧以上と推定されている。セル内の圧力上昇により、コンクリート製のセル蓋が隣接するセルの上部に吹き飛ばされた。
